# Basilisk

## 自己治癒型補修モルタル MR3

### バジリスクMR3 とは

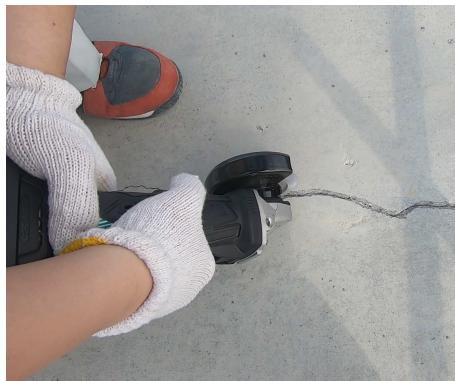
MR3と下地の付着する面積を広げるため、ひび割れに沿ってVカット処理を行います。

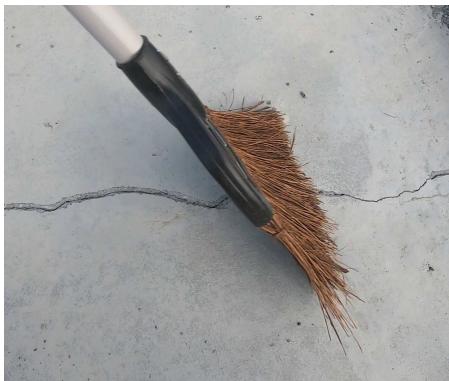
Vカット処理で出た粉塵はMR3と下地の付着を阻害するため、ホウキ等で清掃します。

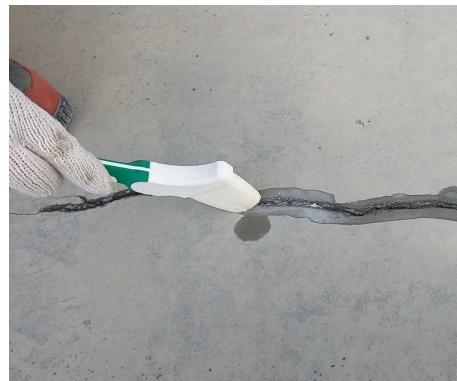
下地との付着を十分にするために、浸透性のプライマーを塗布します。

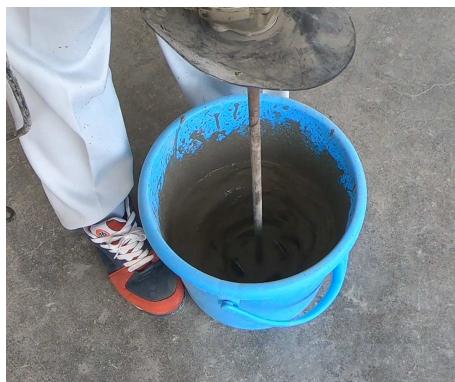
### 2.計量・混練

所定量計量した水にハンドミキサー等で攪拌しながら徐々に材料を投入し、十分混練します。

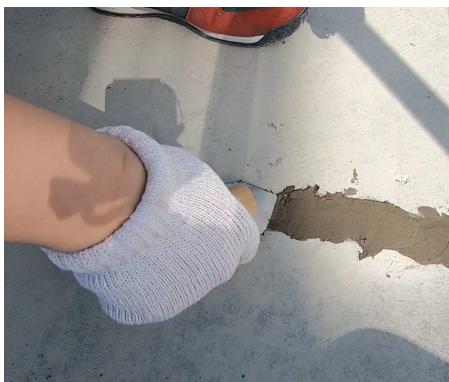
コテ圧をかけながら下地に密着するように施工します。1層あたりの塗厚は約5mm程度とし、その後所定の厚さまで塗り重ねます。

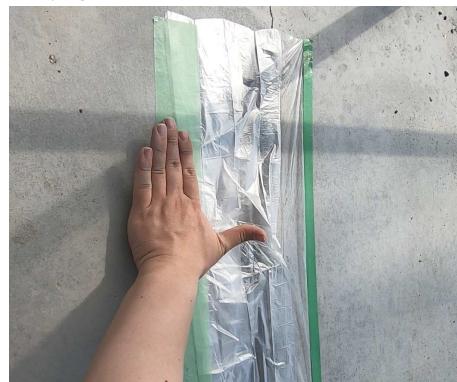
### 4.養生

施工した後、乾燥や風雨を防ぐため、シート等を用いて養生を行います。
